MÉMOIRE DE FIN DE CYCLE

**REHABILITATION PROGRESSIVE DE LA HALDE A STERILES
M1 NORD DE LA SOCIETE DES MINES DE SANBRADO
(SOMISA)**

Date : Décembre 2023

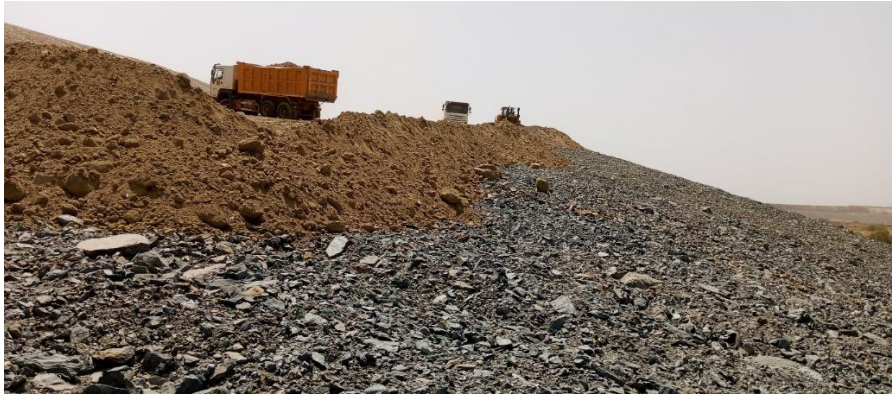
Photo 1: Travaux de revêtement avec de la terre oxydée

Pendant l'exploitation de la fosse M1 Nord, au fur et à mesure que les stériles miniers étaient stockés on procédait au damage de la plateforme et cela jusqu'à la fin de l'exploitation de la fosse. La réhabilitation physique va consister dans une première phase au revêtement avec de la terre oxydée prélevée sur le site sur une épaisseur de 30 cm et procéder progressivement au nivellement de la plateforme (photo 1). Dans une seconde phase, on procède à la recouverture de la terre oxydée avec de la terre végétale (top soil) issu du décapage du site avant exploitation sur une épaisseur de 20 cm (photo 2).

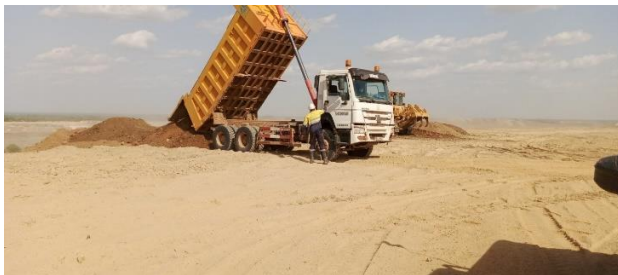
Photo 2: Travaux de re-couverture avec du top soil

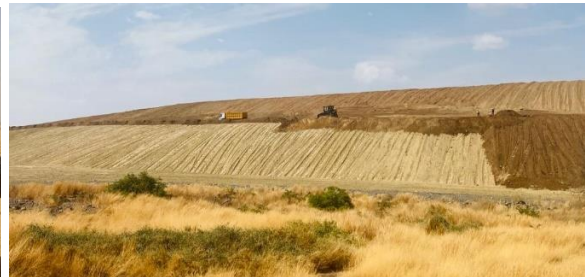
Photo 3: vue du revêtement avec la terre oxydée et le top soil

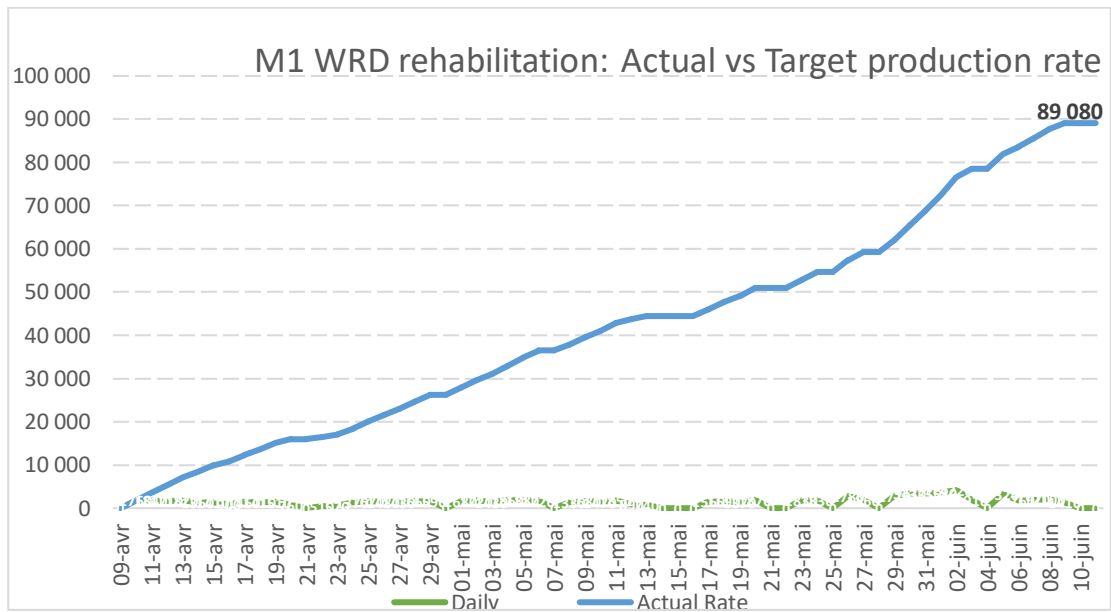
Figure 4: Quantité de terre oxydée et de top soil

La figure ci-dessus représente les quantités de terre oxydée et de terre végétale apportées journalièrement sur le waste dump M1 Nord. La couverture des matériaux sur le waste dump M1 s’est déroulé sur la période du 9 Avril au 10 Juin 2023. La quantité de matériau total apportée est de 89 000 m³ soit 53 400 m³ de terre oxydée et 35 600m³ de terre végétale.

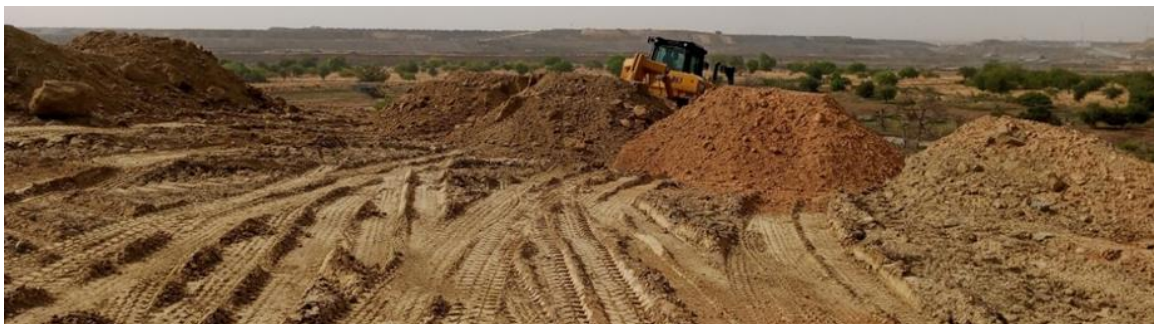
Photo 4: Travaux de réalisation de merlons

- la réalisation de merlons (petites digues) afin de freiner le drainage de l'eau sur les flancs

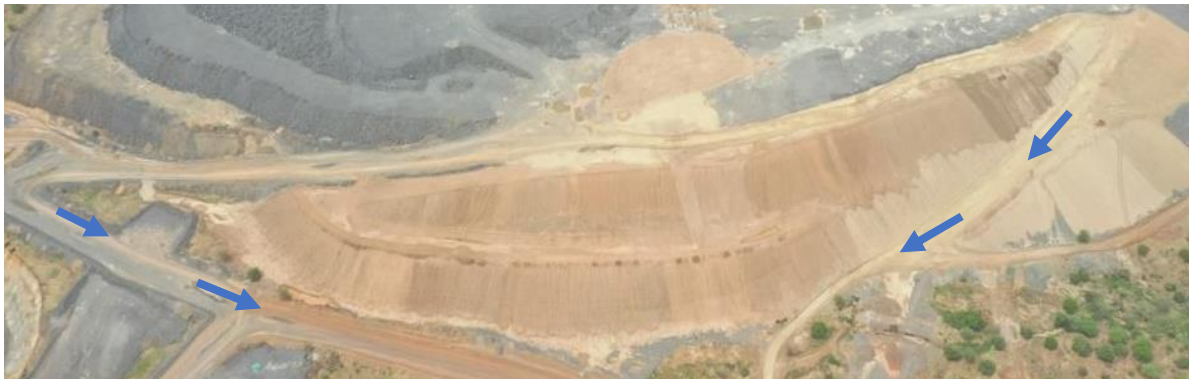
Photo 5: Réalisation de rampes

- la réalisation de deux rampes dans le but de diriger les eaux de pluies sur la même direction comme l'indique la photo suivante

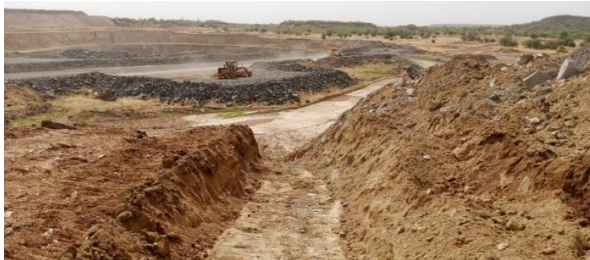
Photo 6: Réalisation de canaux de drainage

- la réalisation de deux canaux de drainage puis l'enfouissement et la stabilisation des liners à l'intérieur (photos 6 et 7) et le dépôt de pierres pour freiner le passage d'eau (photo 8)

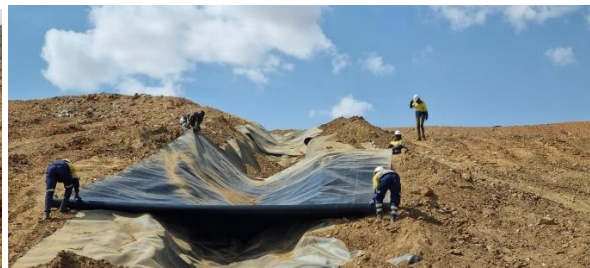
Photo 7: Enfouissement et stabilisation des liners à l'intérieur

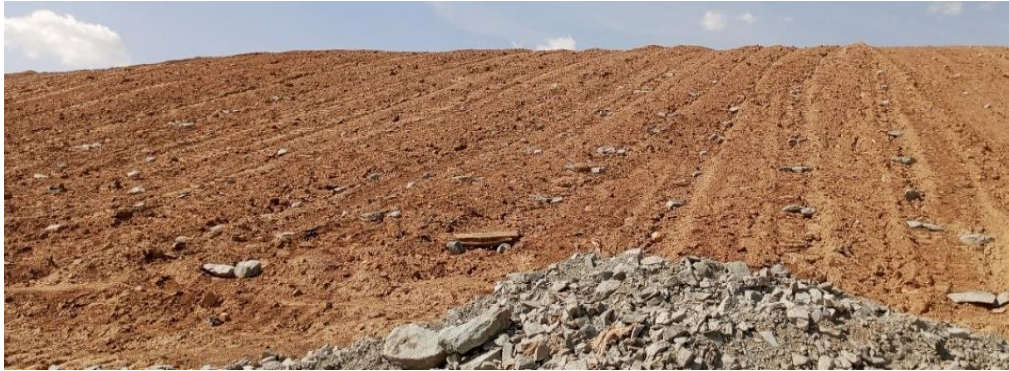
Photo 9: Dépôt des roches sur les sillons observés

- le dépôt de roches sur les sillons observés après les premières pluies afin de freiner le passage de l'eau et de favoriser son infiltration comme l'indique la photo 9

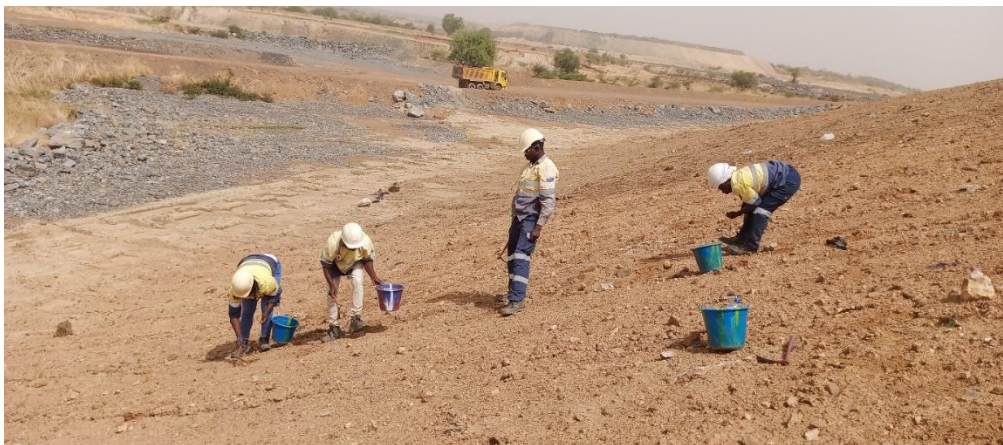
Photo 10: Ensemencement des herbacés sur le waste dump

- l'ensemencement des herbacés et la plantation d'arbres ont été réalisés afin de lutter contre l'érosion

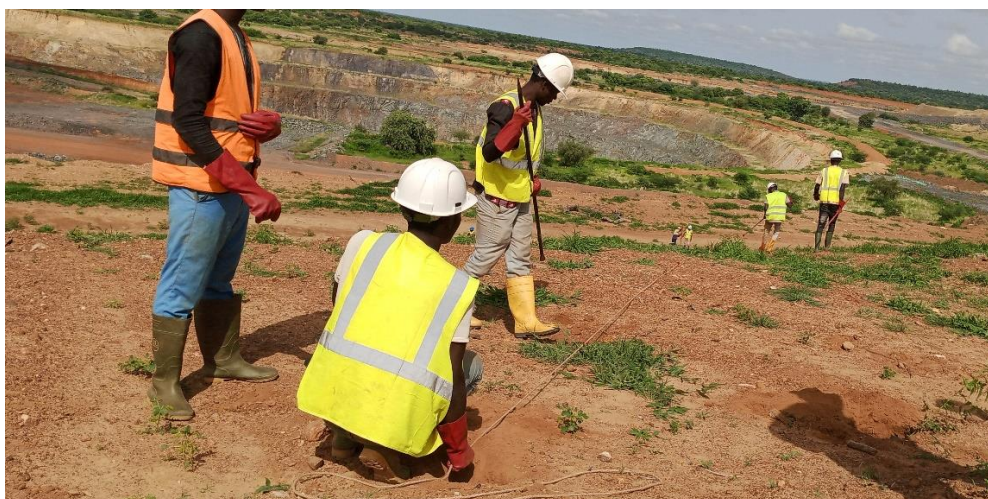
Photo 12: Piquetage pour la plantation

- Le piquetage : le but est de matérialiser les points de mise en terre des plants en utilisant une ficelle, des piquets. Le piquetage a été réalisé en quinconce, la distance entre les points étant de 2m.

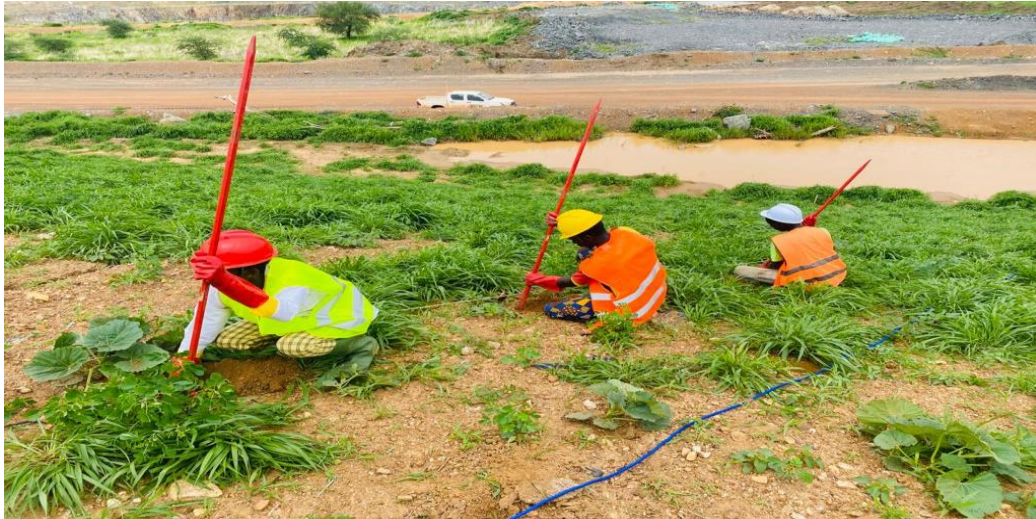
Photo 13: Trouaisons pour la plantation

- La trouaison : consiste à creuser des trous pour la mise en terre. La profondeur de nos trous creusés est de 40 cm pour un diamètre de 40 cm. Pendant la trouaison le top soil a été séparé de la terre oxydée

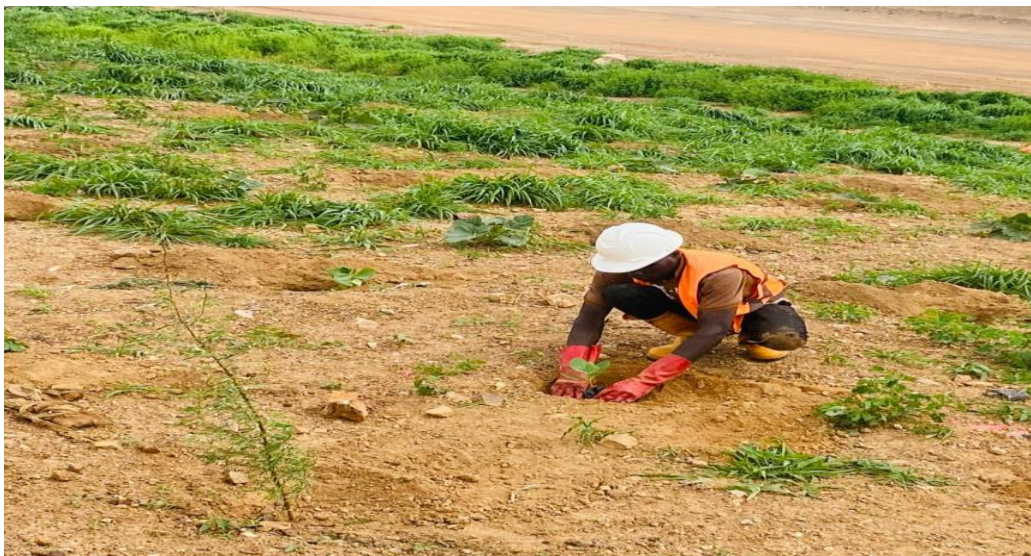
Photo 14: Plantation d'arbres

- La mise en terre : après le creusage des trous nous passons à la mise en terre proprement dite des plantes : tout d'abord, à l'aide d'une lame on enlève la plante de son emballage à 4 cm de la base ; ensuite on libère la racine principale des racines secondaires en les taillant ; on remet un peu de top soil dans le trou puis on y place la plante de sorte à ce que son collet coïncide avec l'extrémité du trou ; on rajoute de la terre oxydée et on tasse la surface de sorte à ce que la plante soit bien droite et stable sans endommager le collet. On surélève d'un côté du trou avec le reste de terre afin d'y retenir l'eau de pluie.

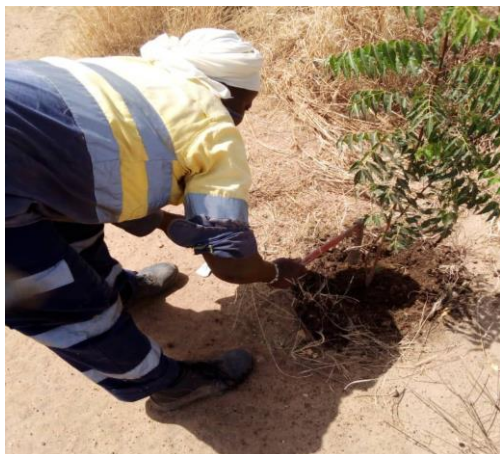
Photo 15: Apport de compost aux arbres plantés

Le compost utilisé a été produit à partir d'herbes et de feuilles mortes récupérées sur le site, de la cendre et de la bouse de vache (fumier organique). Le processus de compostage s'est déroulé sur une période de 06 mois (Janvier-Juin) dans 20 cubitainers. Au cours du compostage, les paramètres in situ température et ph (confère annexes 1 et 2) ont été prises de façon hebdomadaire suivi du retournement du compost afin de suivre l'évolution du compostage.

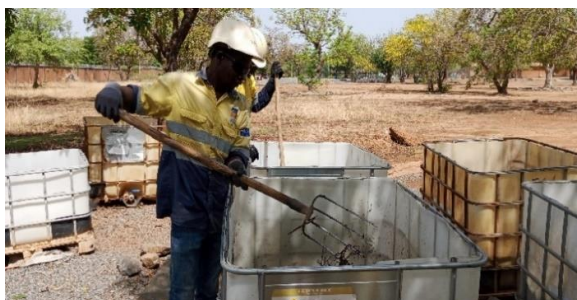
Photo 17: Retournement du compost

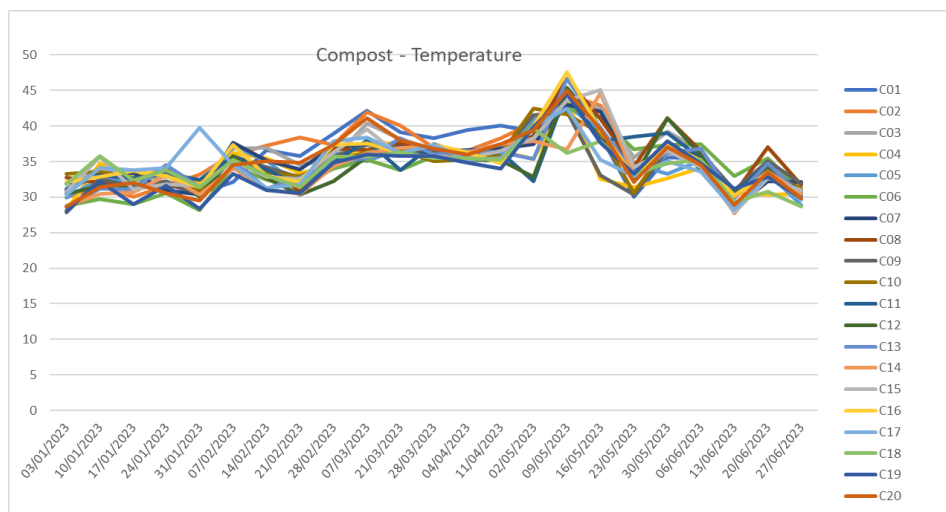
Annexe 2: Représentation de la température du compost

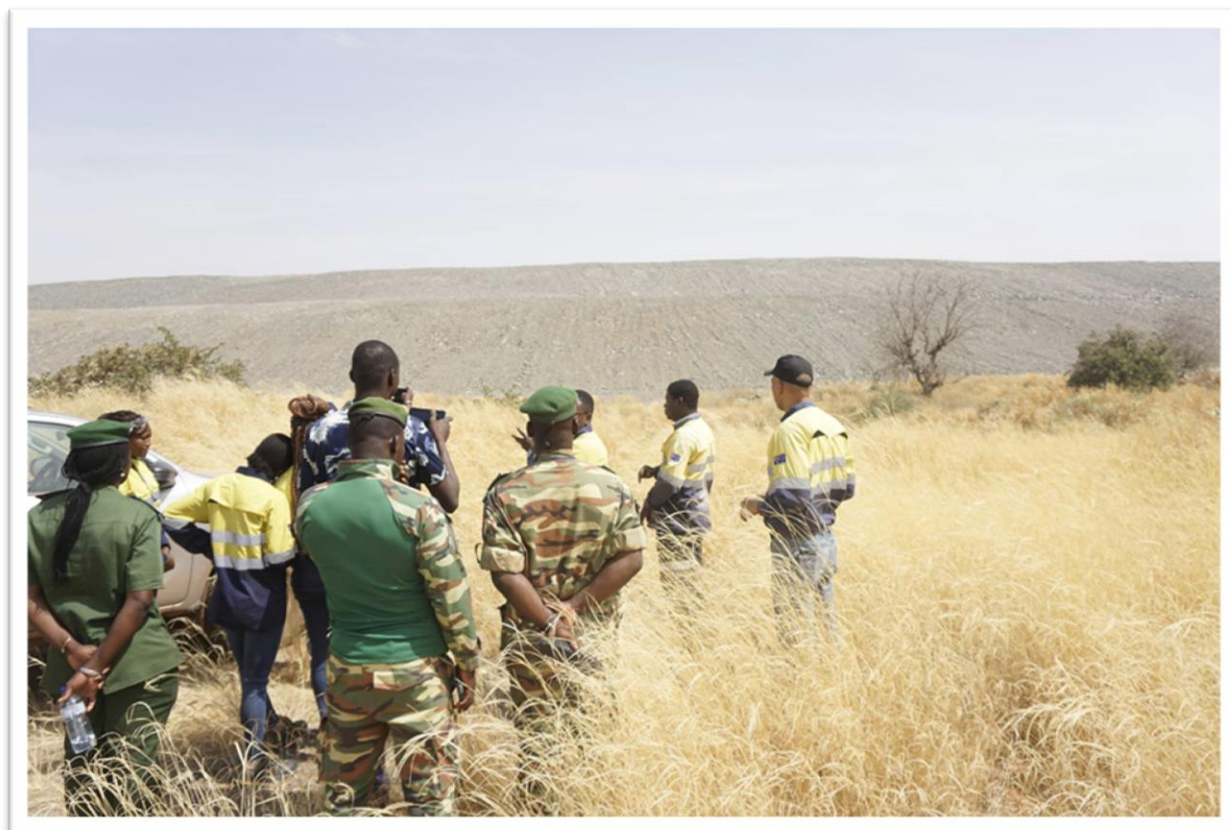
Annexe 8: Vu du waste dump avant la réhabilitation progressive

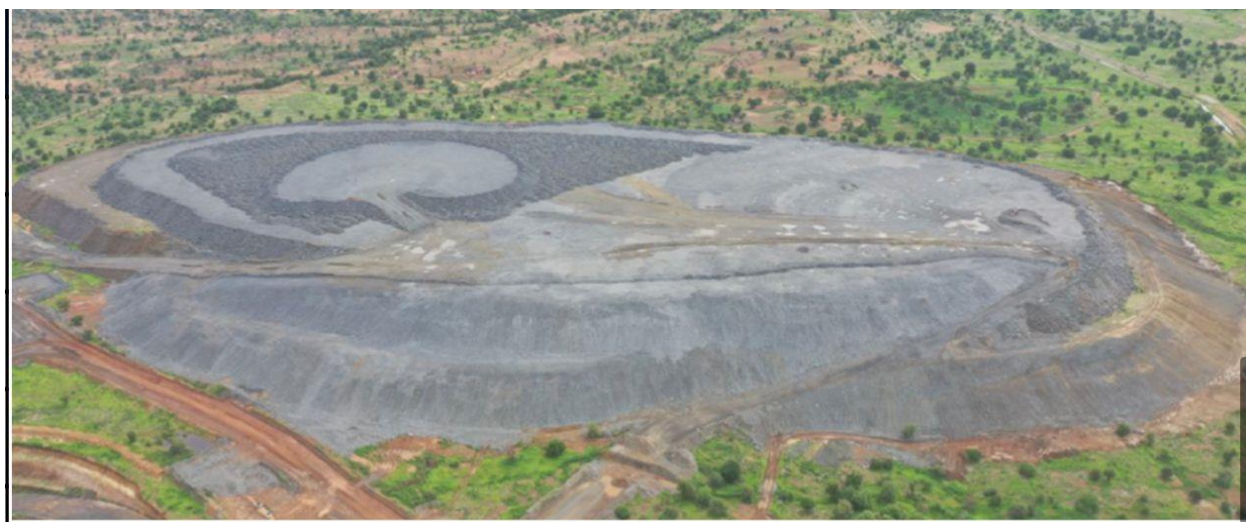
Annexe 9: Vu du waste dump après nivellement de la plateforme

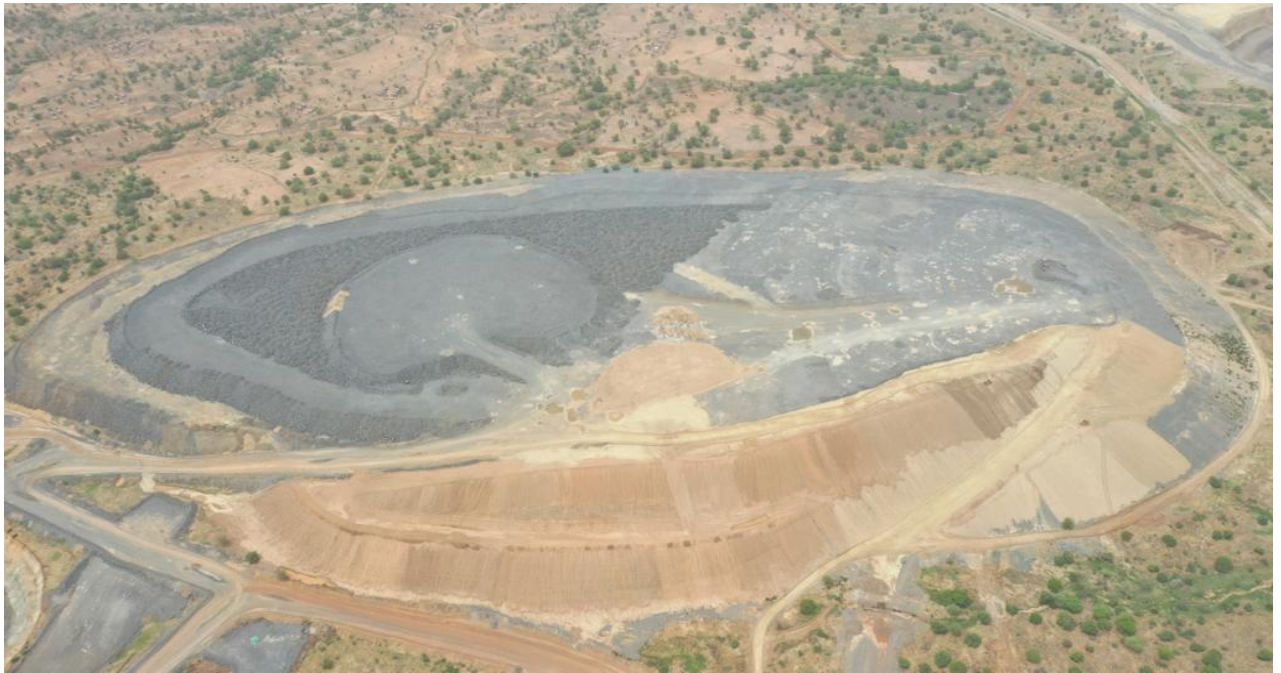
Annexe 10: Vu du waste dump à la fin des travaux de réhabilitation physique

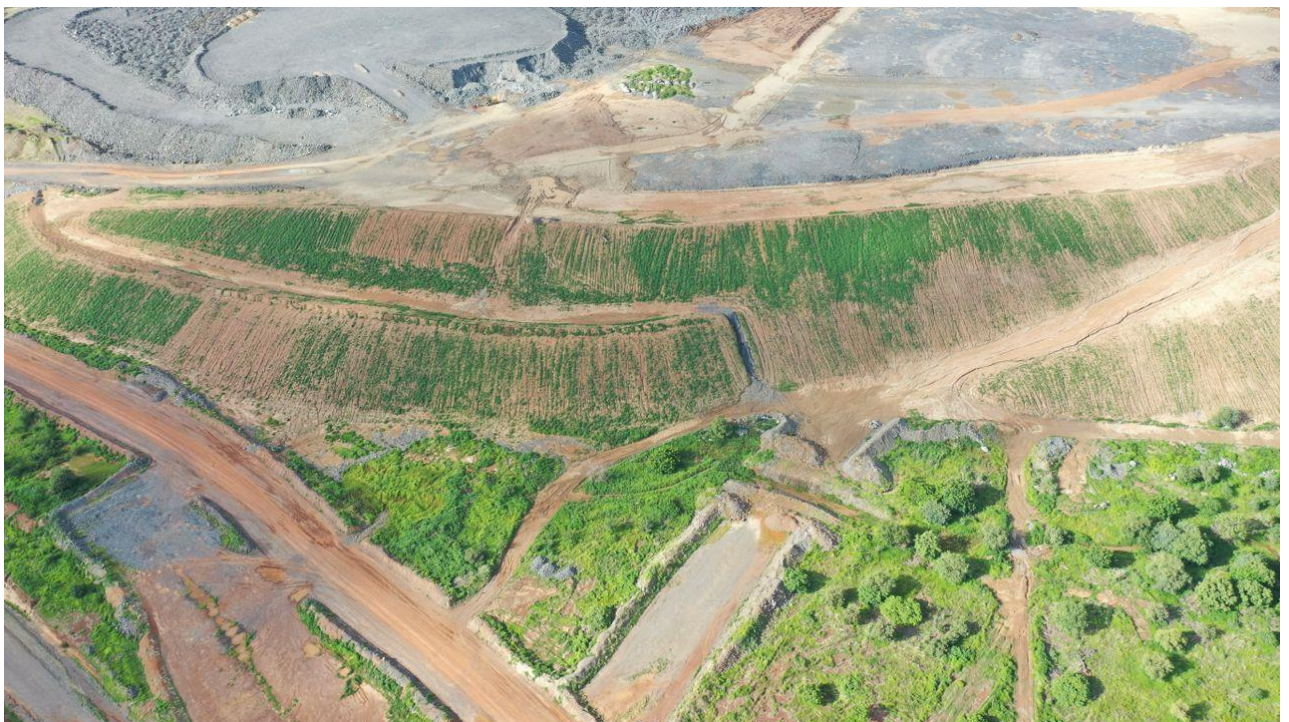
Annexe 11: Vu du waste dump après la poussée des premiers herbacés épanus
